■건축물 명칭 :  
계성초등학교 교사동

■ 식면조사분석기관 : 한국환경연구원(주)

■ 조사일자 :  
2014. 03. 07 ~ 12

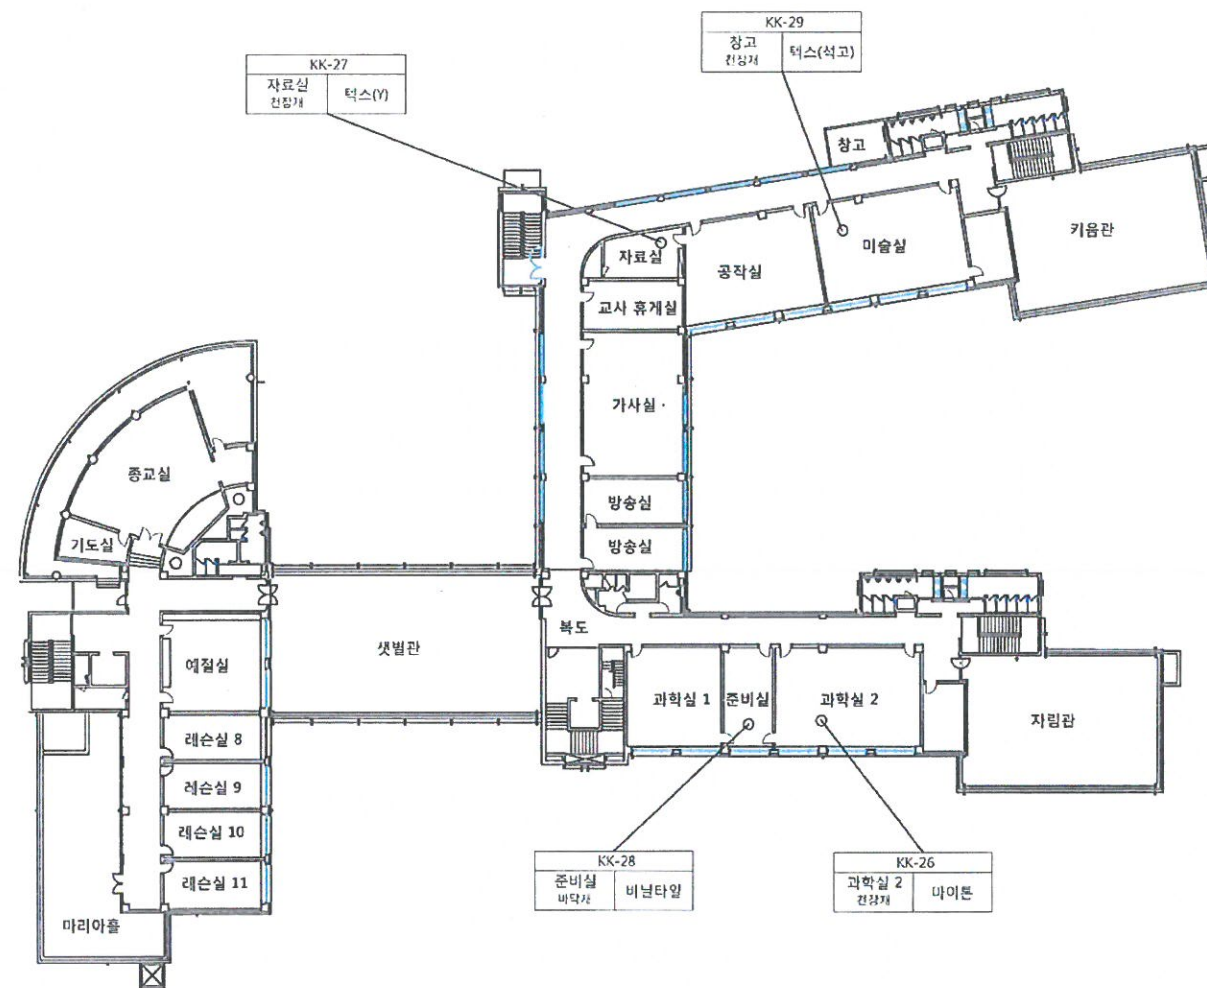
■ 도면번호 :  
140319-계성교사-4F

시료번호	채취 위치	석면 건축자재 또는 설비	균질 지역(석면함유 자재 또는 설비)	면적(m <sup>2</sup> )	석면		위해성		관리방안
					종류	함유량	점수	등급	
KK-26	과학실2	마이론	승강기통, 복도, 문서실, 과학실1, 준비실, 방송실, 가사실, 자료실 1, 미술실1, 미술실 2	-	불검출	-	-	-	- 석면함유 건축자재의 잠재적인 손상 가능성이 낮은 상태 - 석면함유 건축자재 또는 설비에 대한 지속적인 유지관리. - 석면함유 건축자재 또는 설비가 손상시 즉시 보수. - 전기, 배관공사등의 유지보수 공사시 자재 또는 설비의 석면이 비산 되지 않도록 작업수행.
KK-27	자료실	텍스(Y)	-	-	불검출	-	-	-	
KK-28	준비실	비닐타일	복도, 승강기통, 방송실, 문서실, 자료실, 준비실	-	불검출	-	-	-	
KK-29	창고	텍스(석고)	-	-	불검출	-	-	-

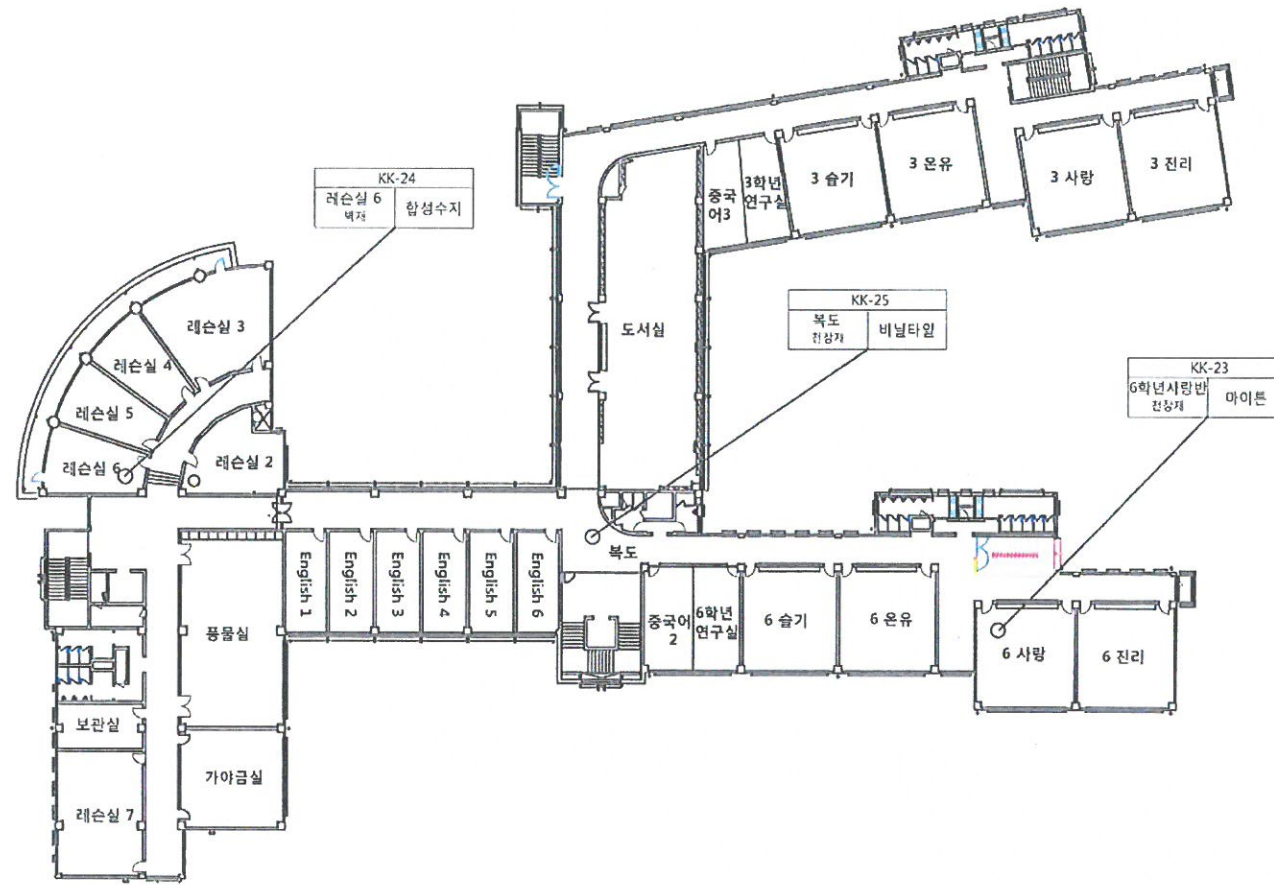
■ 도면번호 :  
140319-계성교사-3F

시료번호	채취 위치	석면 건축자재 또는 설비	균질 지역(석면함유 자재 또는 설비)	면적(m²)	석면		위해성		관리방안
					종류	함유량	점수	등급	
KK-23	6학년사랑반	마이론	복도, 6학년진리반, 6학년온유반, 6학년슬기반, 6학년연구실, 한어교실2, 한어교실3, 도서관, 3학년연구실, 3학년온유반, 3학년사랑반, 3학년진리반, 레슨실 2, 보관실, English Class 1,2,3,4,5,6	-	불검출	-	-	-	- 석면함유 건축자재의 잠재적인 손상 가능성이 낮은 상태 - 석면함유 건축자재 또는 설비에 대한 지속적인 유지관리. - 석면함유 건축자재 또는 설비가 손상시 즉시 보수. - 전기, 배관공사등의 유지보수 공사시 자재 또는 설비의 석면이 비산 되지 않도록 작업수행.
KK-24	레슨실 6	합성수지	풍물실, 레슨실 2, 3, 4, 5 English Class 1,2,3,4,5,6 한어교실 2, 3	-	불검출	-	-	-	
KK-25	복도	비닐타일	-	-	불검출	-	-	-

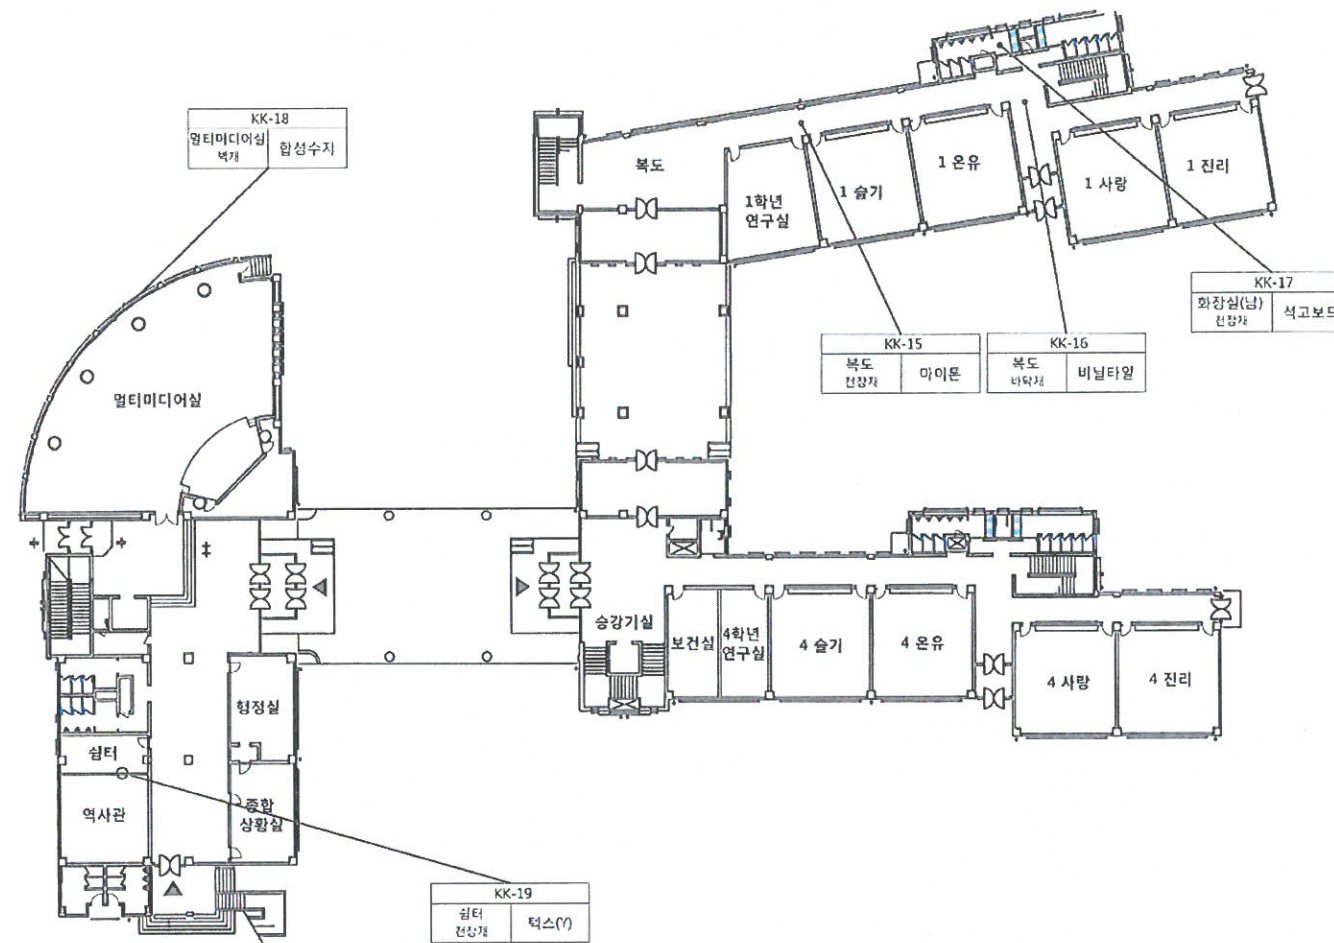
- 건축물 명칭 : 계성초등학교 교사동
- 건축물의 주소 : 서울특별시 서초구 신반포로 19길 23 (반포동 6-1)
- 건축물의 해당층 : 지상 1층
- 도면번호 : 140319-계성교사-1F
- 도면 축척 : none
- 도면 단위 : 밀리미터 (mm)
- 석면조사분석기관 : 한국환경연구원(주)
- 조사일자 : 2014. 03. 07 ~ 12

시료번호	채취 위치	석면 건축자재 또는 설비	균질 지역(석면함유 자재 또는 설비)	면적(m²)	석면		위해성		관리방안
					종류	함유량	점수	등급	
KK-15	복도	마이톤	복도, 1학년, 습기, 온유, 사랑, 진리반, 1학년연구실, 4학년, 습기, 온유, 사랑, 진리반, 4학년연구실, 보건실, 행정실, 중합상황실, 컴퓨터	-	불검출	-	-	-	- 석면함유 건축자재의 잠재적인 손상 가능성이 낮은 상태 - 석면함유 건축자재 또는 설비에 대한 지속적인 유지관리. - 석면함유 건축자재 또는 설비가 손상시 즉시 보수. - 전기, 배관공사등의 유지보수 공산시 자재 또는 설비의 석면이 비산 되지 않도록 작업수행.
KK-16	복도	비닐타일	-	-	불검출	-	-	-	
KK-17	화장실(남)	석고보드	화장실(여)	-	불검출	-	-	-	
KK-18	멀티미디어실	합성수지	-	-	불검출	-	-	-	
KK-19	컴퓨터	텍스(Y)	중합상황실	-	불검출	-	-	-

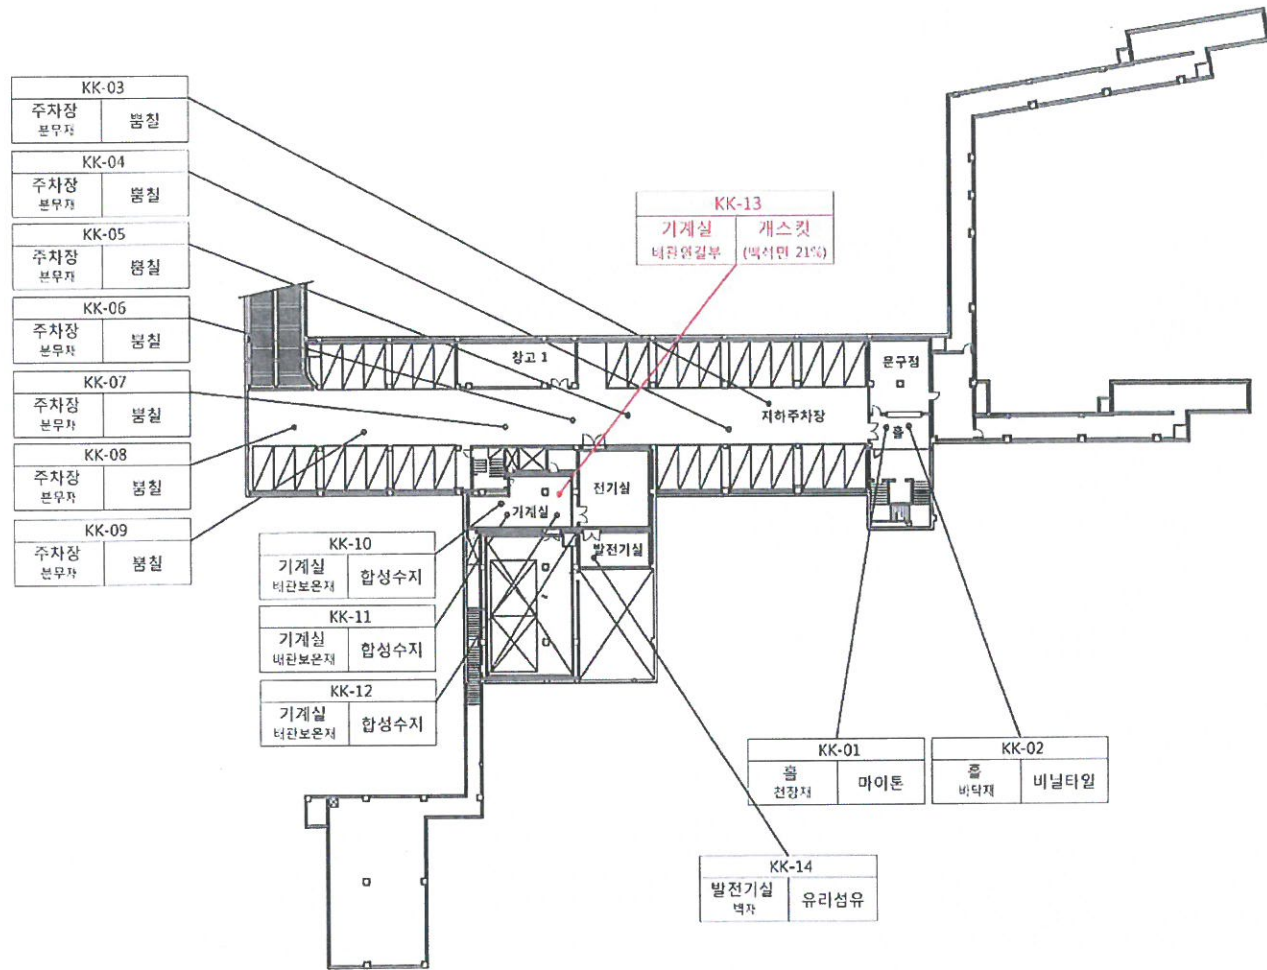
- 건축물 명칭 : 계성초등학교 교사동
- 건축물의 주소 : 서울특별시 서초구 신반포로 19길 23 (반포동 6-1)
- 건축물의 해당층 : 지하 1층
- 도면번호 : 140319-계성교사-B1
- 도면 축척 : none
- 도면 단위 : 밀리미터 (mm)
- 석면조사분석기관 : 한국환경연구원(주)
- 조사일자 : 2014. 03. 07 ~ 12

시료번호	채취 위치	석면 건축자재 또는 설비	균질 지역(석면함유 자재 또는 설비)	면적(m²)	석면		위해성		관리방안
					종류	함유량	점수	등급	
KK-01	홀	마이톤	문구점, 감시실	-	불검출	-	-	-	- 석면함유 건축자재의 잠재적인 손상 가능성이 낮은 상태 - 석면함유 건축자재 또는 설비에 대한 지속적인 유지관리. - 석면함유 건축자재 또는 설비가 손상시 즉시 보수. - 전기, 배관공사등의 유지보수 공사시 자재 또는 설비의 석면이 비산 되지 않도록 작업수행.
KK-02	홀	비닐타일	문구점	-	불검출	-	-	-	
KK-03~09	주차장	뽕칠	창고 1	-	불검출	-	-	-	
KK-10~12	기계실	합성수지	-	-	불검출	-	-	-	
KK-13	기계실	개스킷	-	0.80	백석면	21%	10	10	
KK-14	발전기실	유리섬유	-	-	불검출	-	-	-
