개요

- 건축물 명칭 : 계성초등학교 교사동
- 건축물의 주소 : 서울특별시 서초구 신반포로 19길 23 (반포동 6-1)
- 건축물의 해당층 : 지하 1층
- 도면번호 : 140319-계성교사-B1
- 도면 축척 : none
- 도면 단위 : 밀리미터 (mm)
- 석면조사분석기관 : 한국환경연구원(주)
- 조사일자 : 2014. 03. 07 ~ 12

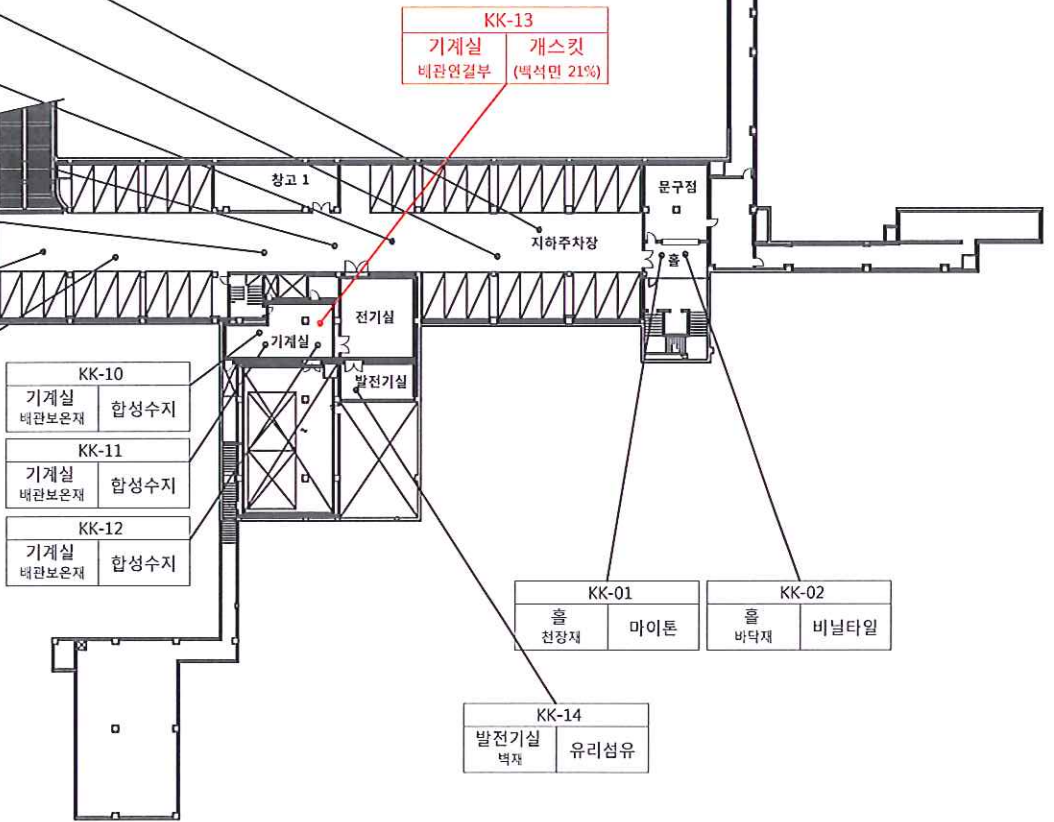
시료번호	채취 위치	석면 건축자재 또는 설비	균질 지역(석면함유 자재 또는 설비)	면적(m²)	석면		위해성		관리방안
					종류	함유량	점수	등급	
KK-01	홀	마이톤	문구점, 감시실	-	불검출	-	-	-	- 석면함유 건축자재의 잠재적인 손상 가능성이 낮은 상태 - 석면함유 건축자재 또는 설비에 대한 지속적인 유지관리. - 석면함유 건축자재 또는 설비가 손상시 즉시 보수. - 전기, 배관공사등의 유지보수 공사시 자재 또는 설비의 석면이 비산 되지 않도록 작업수행.
KK-02	홀	비닐타일	문구점	-	불검출	-	-	-	
KK-03~09	주차장	뽕칠	창고 1	-	불검출	-	-	-	
KK-10~12	기계실	합성수지	-	-	불검출	-	-	-	
KK-13	기계실	개스킷	-	0.80	백석면	21%	10	10	
KK-14	발전기실	유리섬유	-	-	불검출	-	-	-

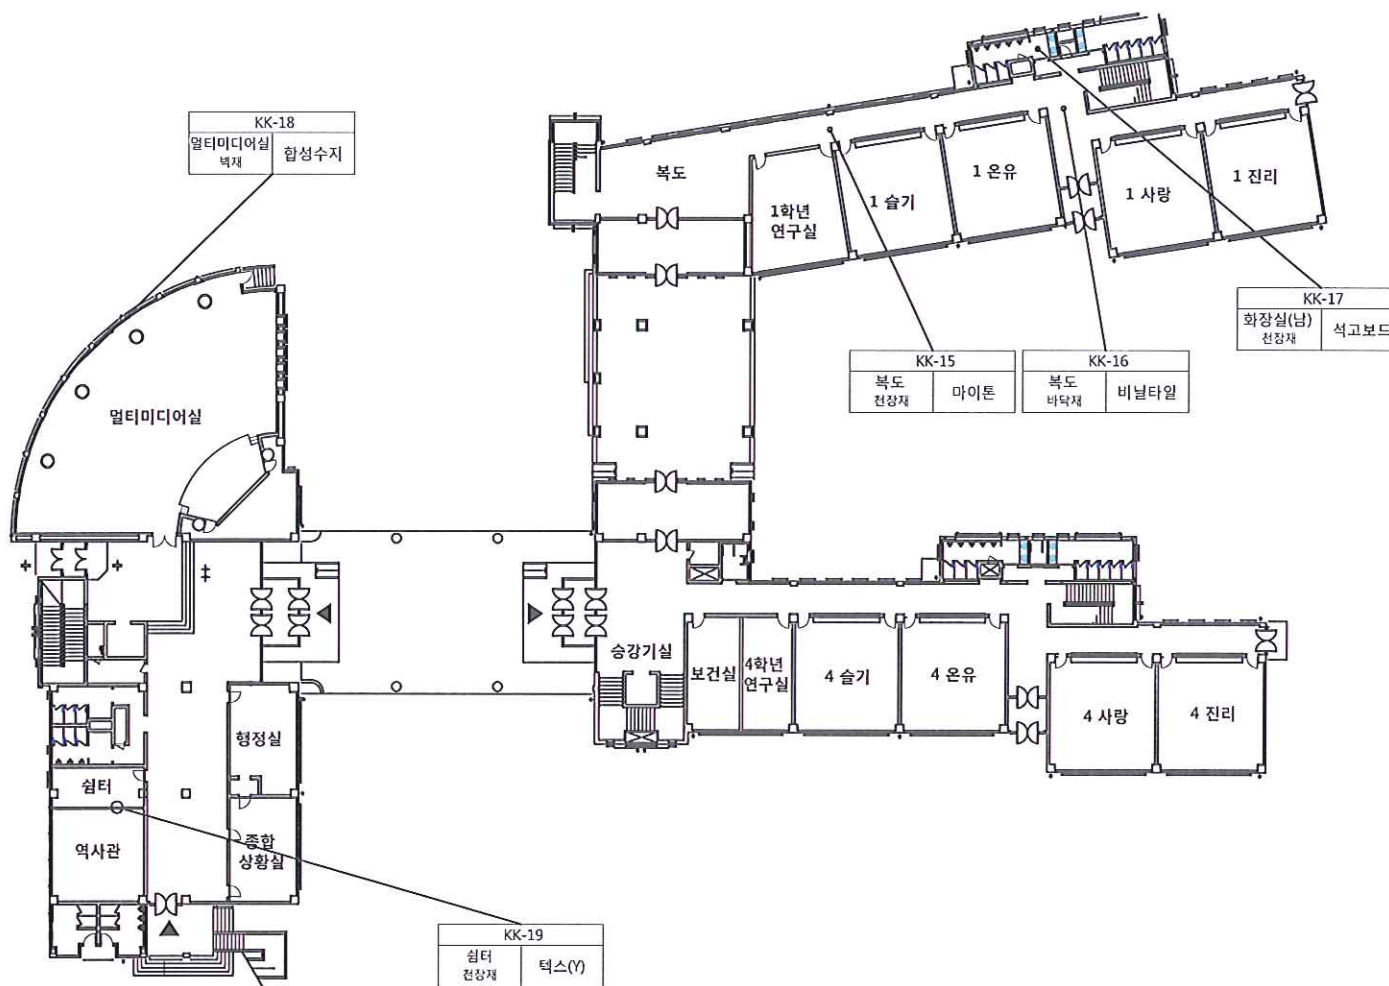
시료번호	채취 위치	석면 건축자재 또는 설비	균질 지역(석면함유 자재 또는 설비)	면적(m ²)	석면		위해성		관리방안
					종류	함유량	점수	등급	
KK-15	복도	마이톤	복도, 1학년_슬기,온유,사랑,진리반, 1학년연구실, 4학년_슬기,온유,사랑,진리반,4학년연구실, 보건실, 행정실, 중합상황실, 침터	-	불검출	-	-	-	- 석면함유 건축자재의 잠재적인 손상 가능성이 낮은 상태 - 석면함유 건축자재 또는 설비에 대한 지속적인 유지관리. - 석면함유 건축자재 또는 설비가 손상시 즉시 보수. - 전기, 배관공사등의 유지보수 공사시 자재 또는 설비의 석면이 비산 되지 않도록 작업수행.
KK-16	복도	비닐타일	-	-	불검출	-	-	-	
KK-17	화장실(남)	석고보드	화장실(여)	-	불검출	-	-	-	
KK-18	멀티미디어실	합성수지	-	-	불검출	-	-	-	
KK-19	침터	텍스(Y)	중합상황실	-	불검출	-	-	-

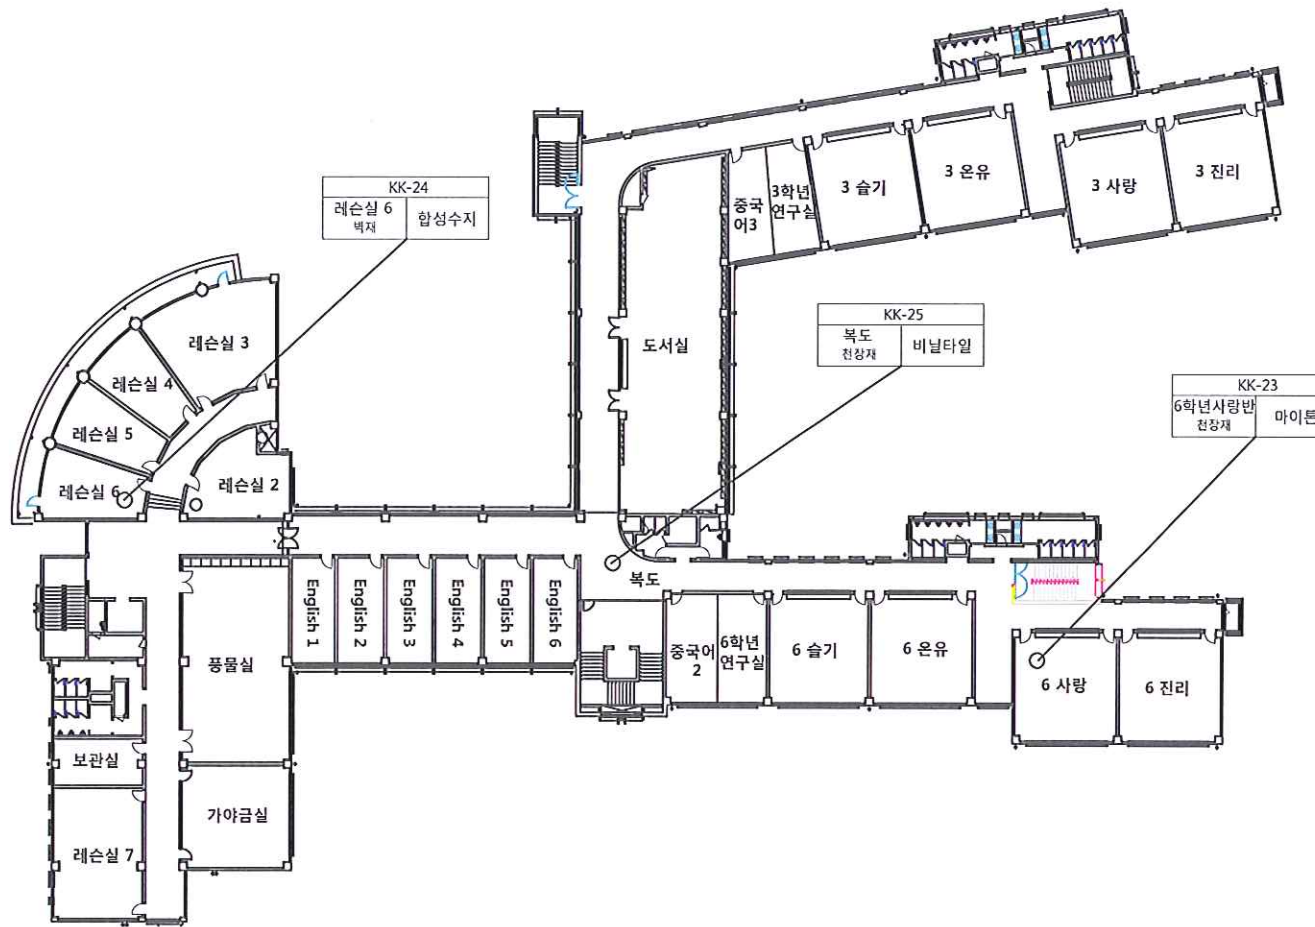
시료번호	채취 위치	석면 건축자재 또는 설비	균질 지역(석면함유 자재 또는 설비)	면적(m²)	석면		위해성		관리방안
					종류	함유량	점수	등급	
KK-23	6학년사랑반	마이톤	복도, 6학년진리반, 6학년온유반, 6학년슬기반, 6학년연구실, 한어교실2, 한어교실3, 도서관, 3학년연구실, 3학년온유반, 3학년사랑반, 3학년진리반, 레슨실 2, 보관실, English Class 1,2,3,4,5,6	-	불검출	-	-	-	- 석면함유 건축자재의 잠재적인 손상 가능성이 낮은 상태 - 석면함유 건축자재 또는 설비에 대한 지속적인 유지관리. - 석면함유 건축자재 또는 설비가 손상시 즉시 보수. - 전기, 배관공사등의 유지보수 공사시 자재 또는 설비의 석면이 비산 되지 않도록 작업수행.
KK-24	레슨실 6	합성수지	동물실, 레슨실 2, 3, 4, 5 English Class 1,2,3,4,5,6 한어교실 2, 3	-	불검출	-	-	-	
KK-25	복도	비닐타일	-	-	불검출	-	-	-

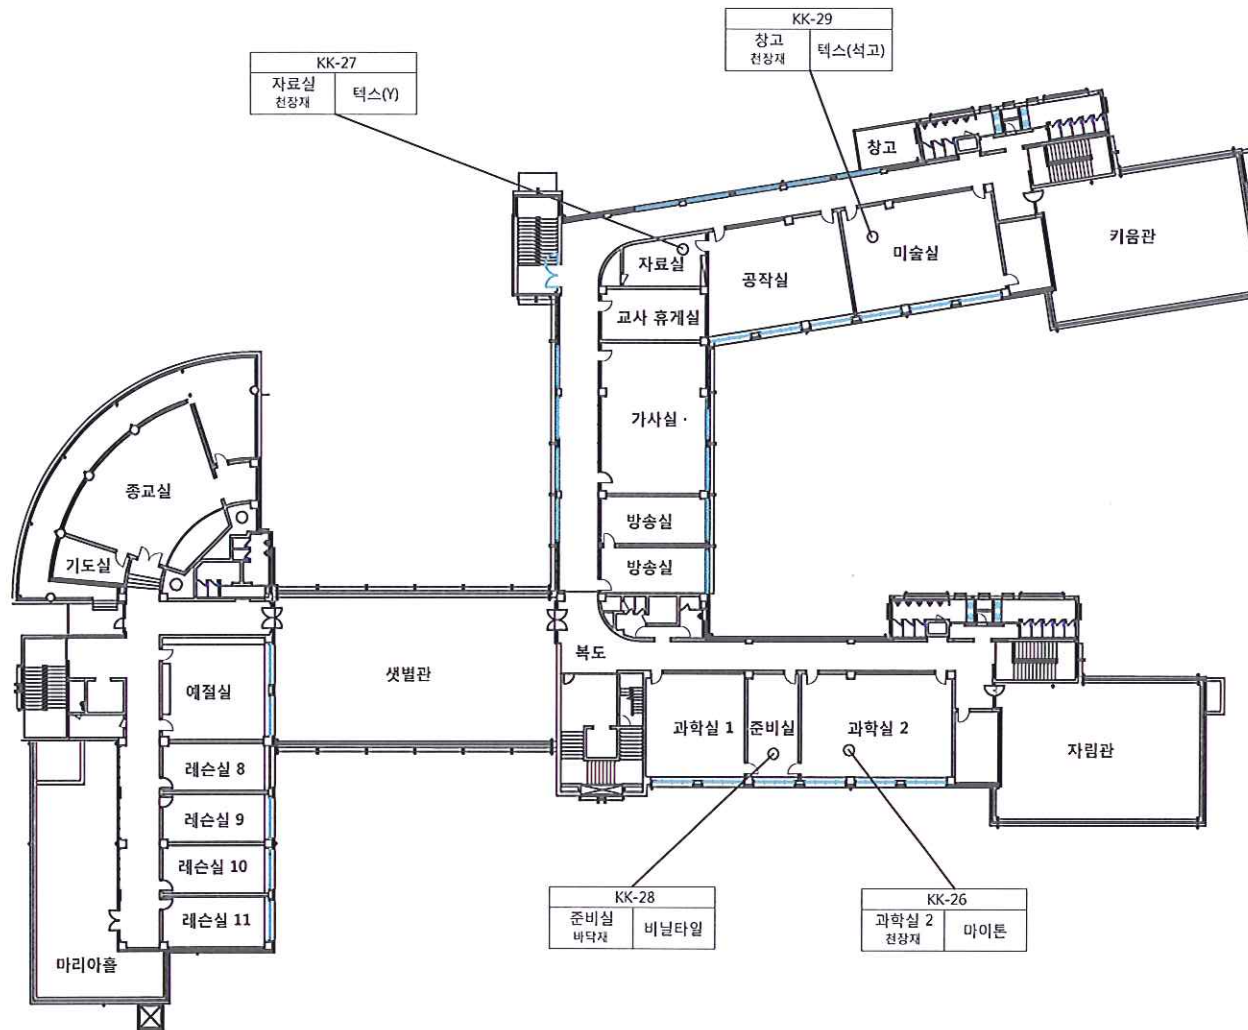
시료번호	채취 위치	석면 건축자재 또는 설비	균질 지역(석면함유 자재 또는 설비)	면적(m²)	석면		위해성		관리방안
					종류	함유량	점수	등급	
KK-26	과학실2	마이톤	승강기휀, 복도, 문서실, 과학실1, 준비실, 방송실, 가사실, 자료실 1, 미술실1, 미술실 2	-	불검출	-	-	-	- 석면함유 건축자재의 잠재적인 손상 가능성이 낮은 상태 - 석면함유 건축자재 또는 설비에 대한 지속적인 유지관리. - 석면함유 건축자재 또는 설비가 손상시 즉시 보수. - 전기, 배관공사등의 유지보수 공산시 자재 또는 설비의 석면이 비산 되지 않도록 작업수행.
KK-27	자료실	텍스(Y)	-	-	불검출	-	-	-	
KK-28	준비실	비닐타일	복도, 승강기휀, 방송실, 문서실, 자료실, 준비실	-	불검출	-	-	-	
KK-29	창고	텍스(석고)	-	-	불검출	-	-	-
